ترميم آثار فوه

فوه ١٩٩٧

إعداد : قطاع الآثار الإسلامية والقبطية

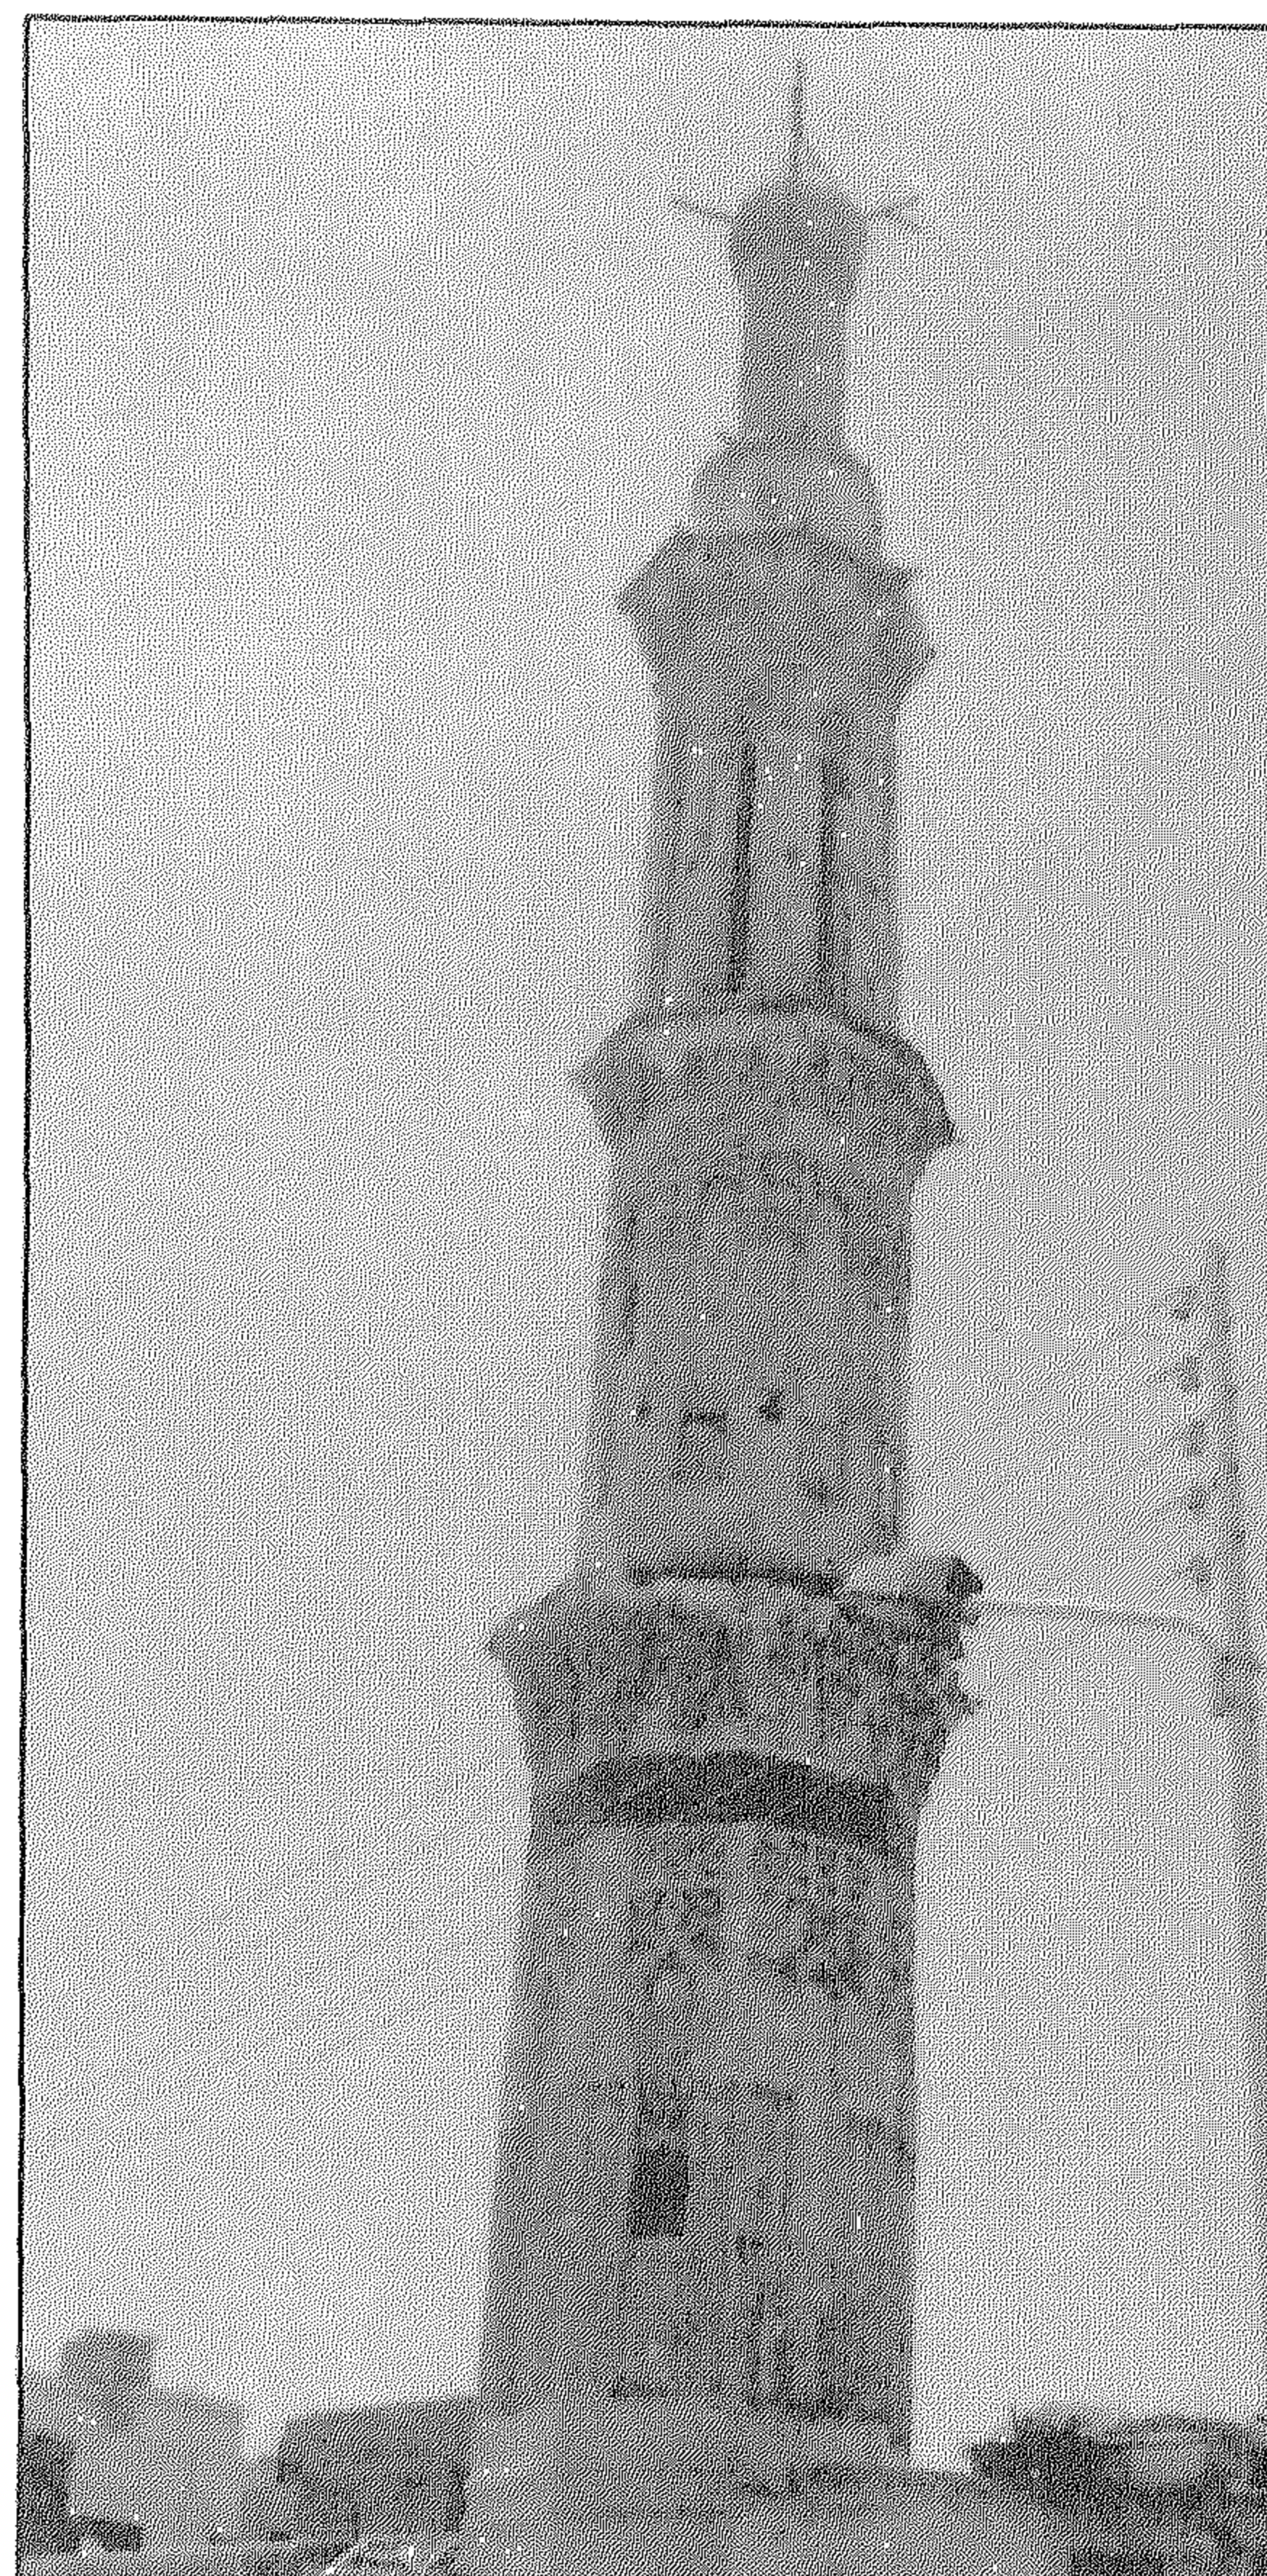
- ١ - كان السقف فى حالة متهاكة فقد تشبع بالرطوبة نتيجة مياه الأمطار وأدى ذلك إلى تحلل الأخشاب .
- ٢ - حدوث هبوط فى العديد من الأعمدة الحاملة للعقود أحدث تصدعات فى العقود بالإضافة الى وجود ميل واضح بها .
- ٣ - ارتفاع نسبة الرطوبة فى الجدران الخارجية للجامع نتيجة لارتفاع منسوب المياه الجوفية وارتفاع رديم الشوارع المحيطة .
- ٤ - تأكل معظم الزخارف الموجودة أعلى المداخل الخارجية للجامع .
- ٥ - وصلت المئذنة الى درجة كبيرة من الخطورة نتيجة لوجود بعض الميل فى الدورة الاخيرة للمئذنة وتلف معظم المقرنصات الحاملة لدورات المئذنة ادى الى تفكك السياج الخشبى للشرفات .

جامع عبد الرحيم القنائى قبل الترميم
« وظهر ميل المتكئة »

١- ترميم دورات المئذنة الثلاث وإعادة الزخارف المعمارية ، ومعالجة المقرنصات والخوذة والرقبة ، ومعالجة الكحلة العريضة داخل المئذنة، مع عمل إنارة لها من الداخل ، وتركيب كوابيل خشبية بالخوذة بدلا من التالفة ، وكذلك عمل كشافات لاضاءتها ليلا أعلى سقف الجامع وتركيب هلال نحاسى لها وتكسير بياض المئذنة من الخارج وإعادة اظهار الشرائط الزخرفية من الطوب المنجور .

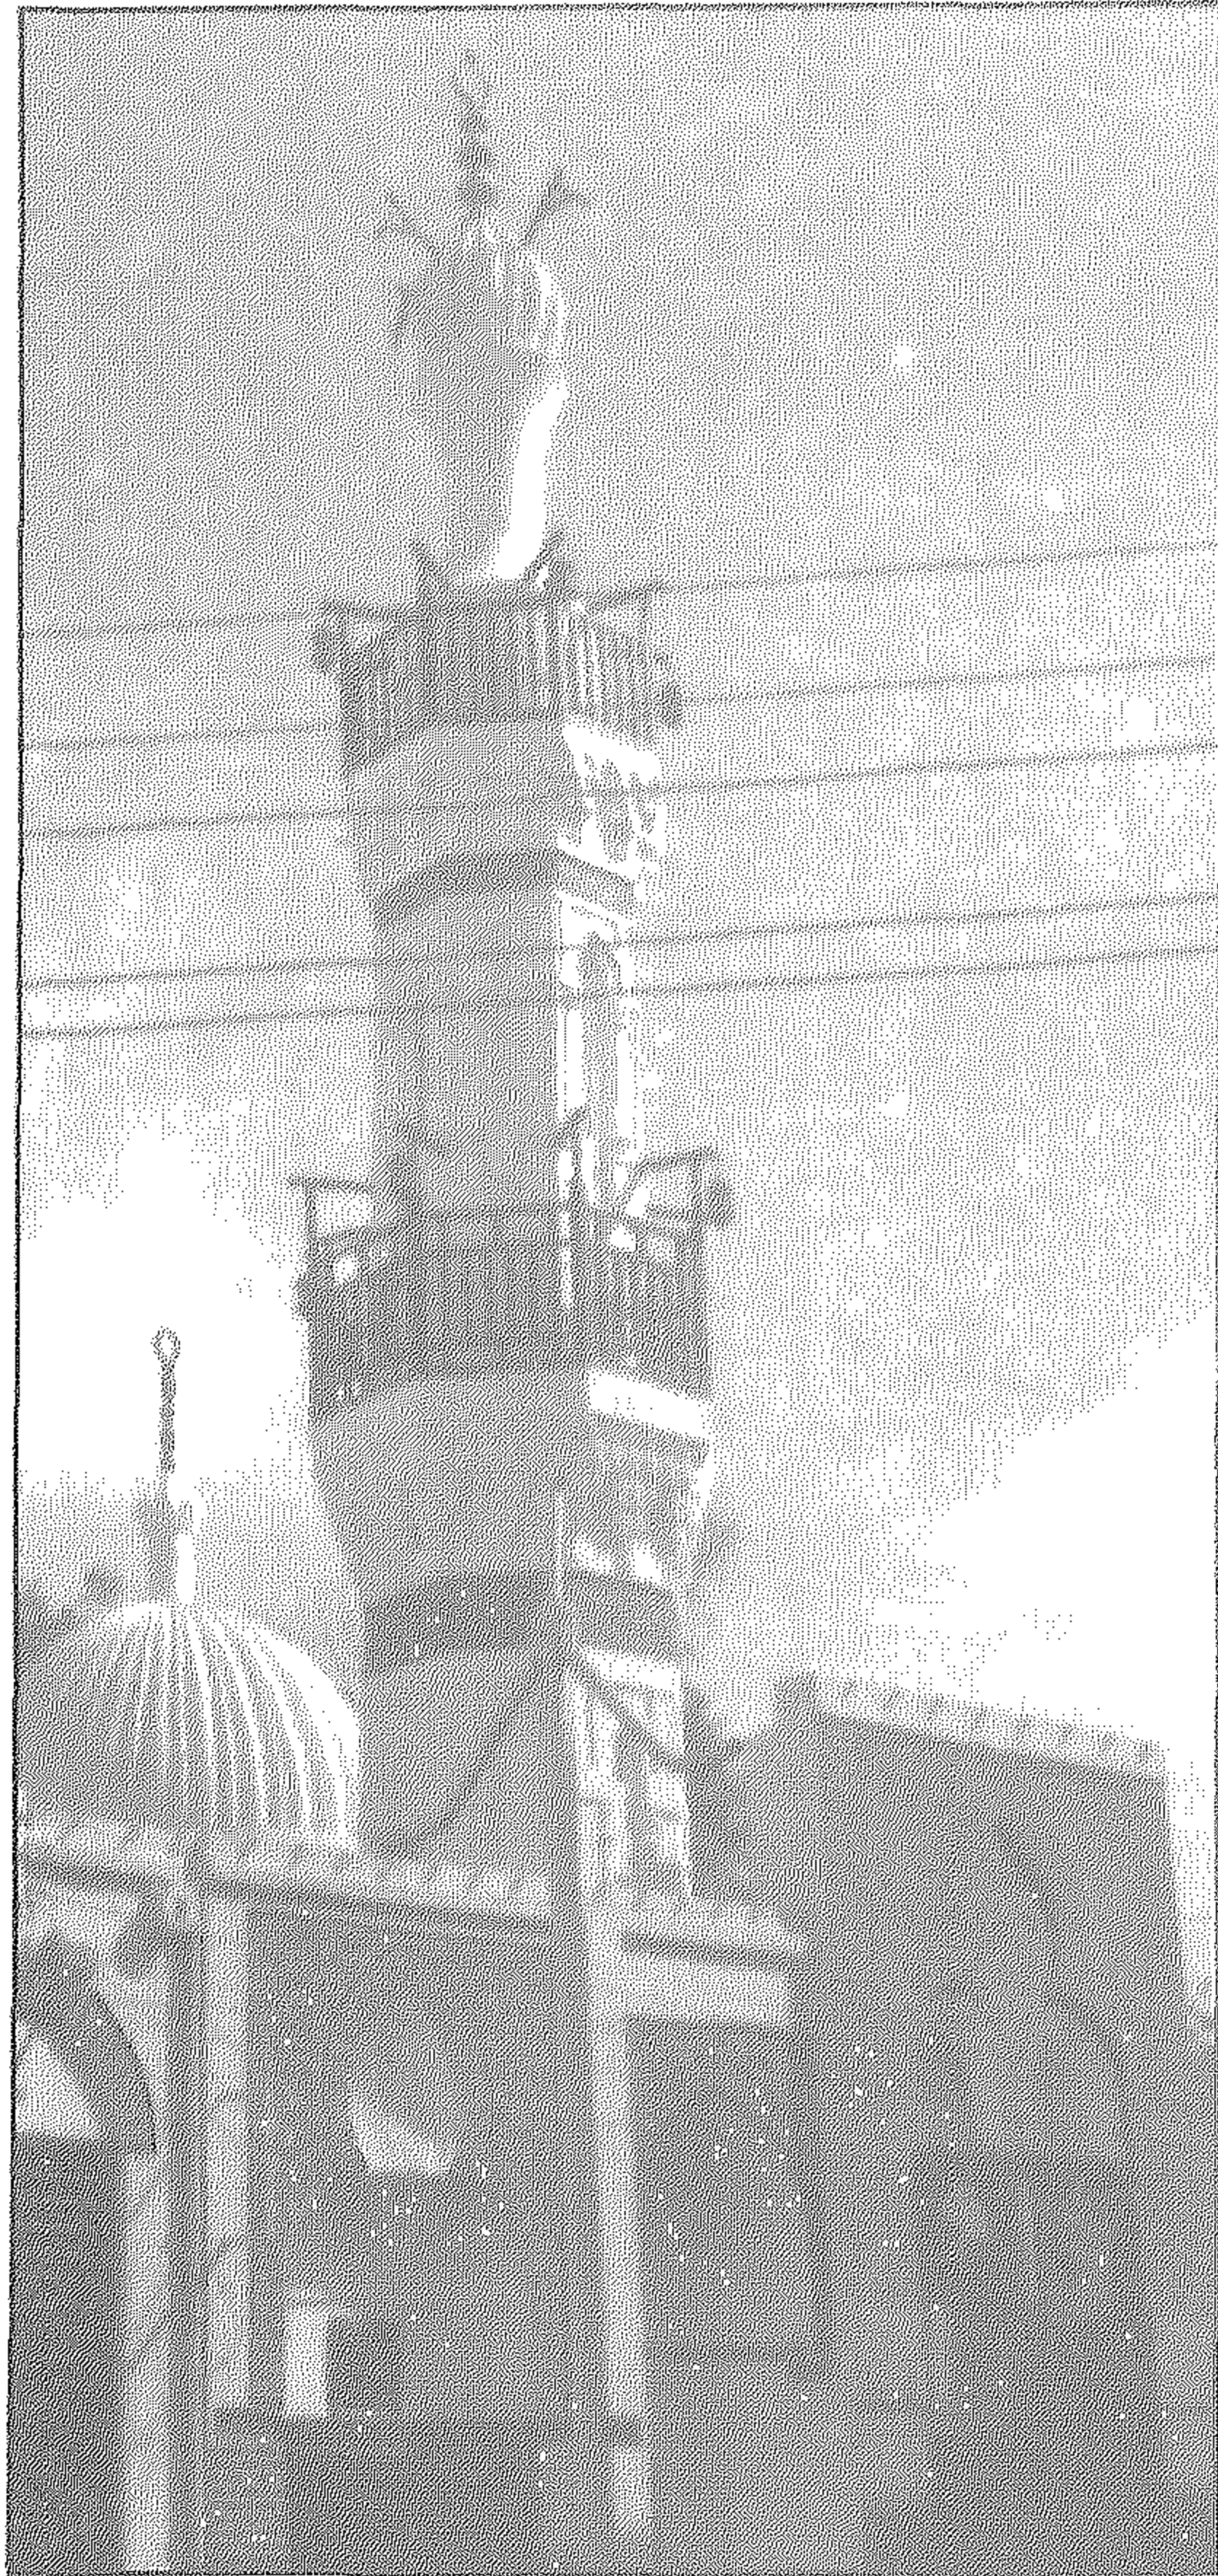
جامع أبو المكارم بعد الترميم

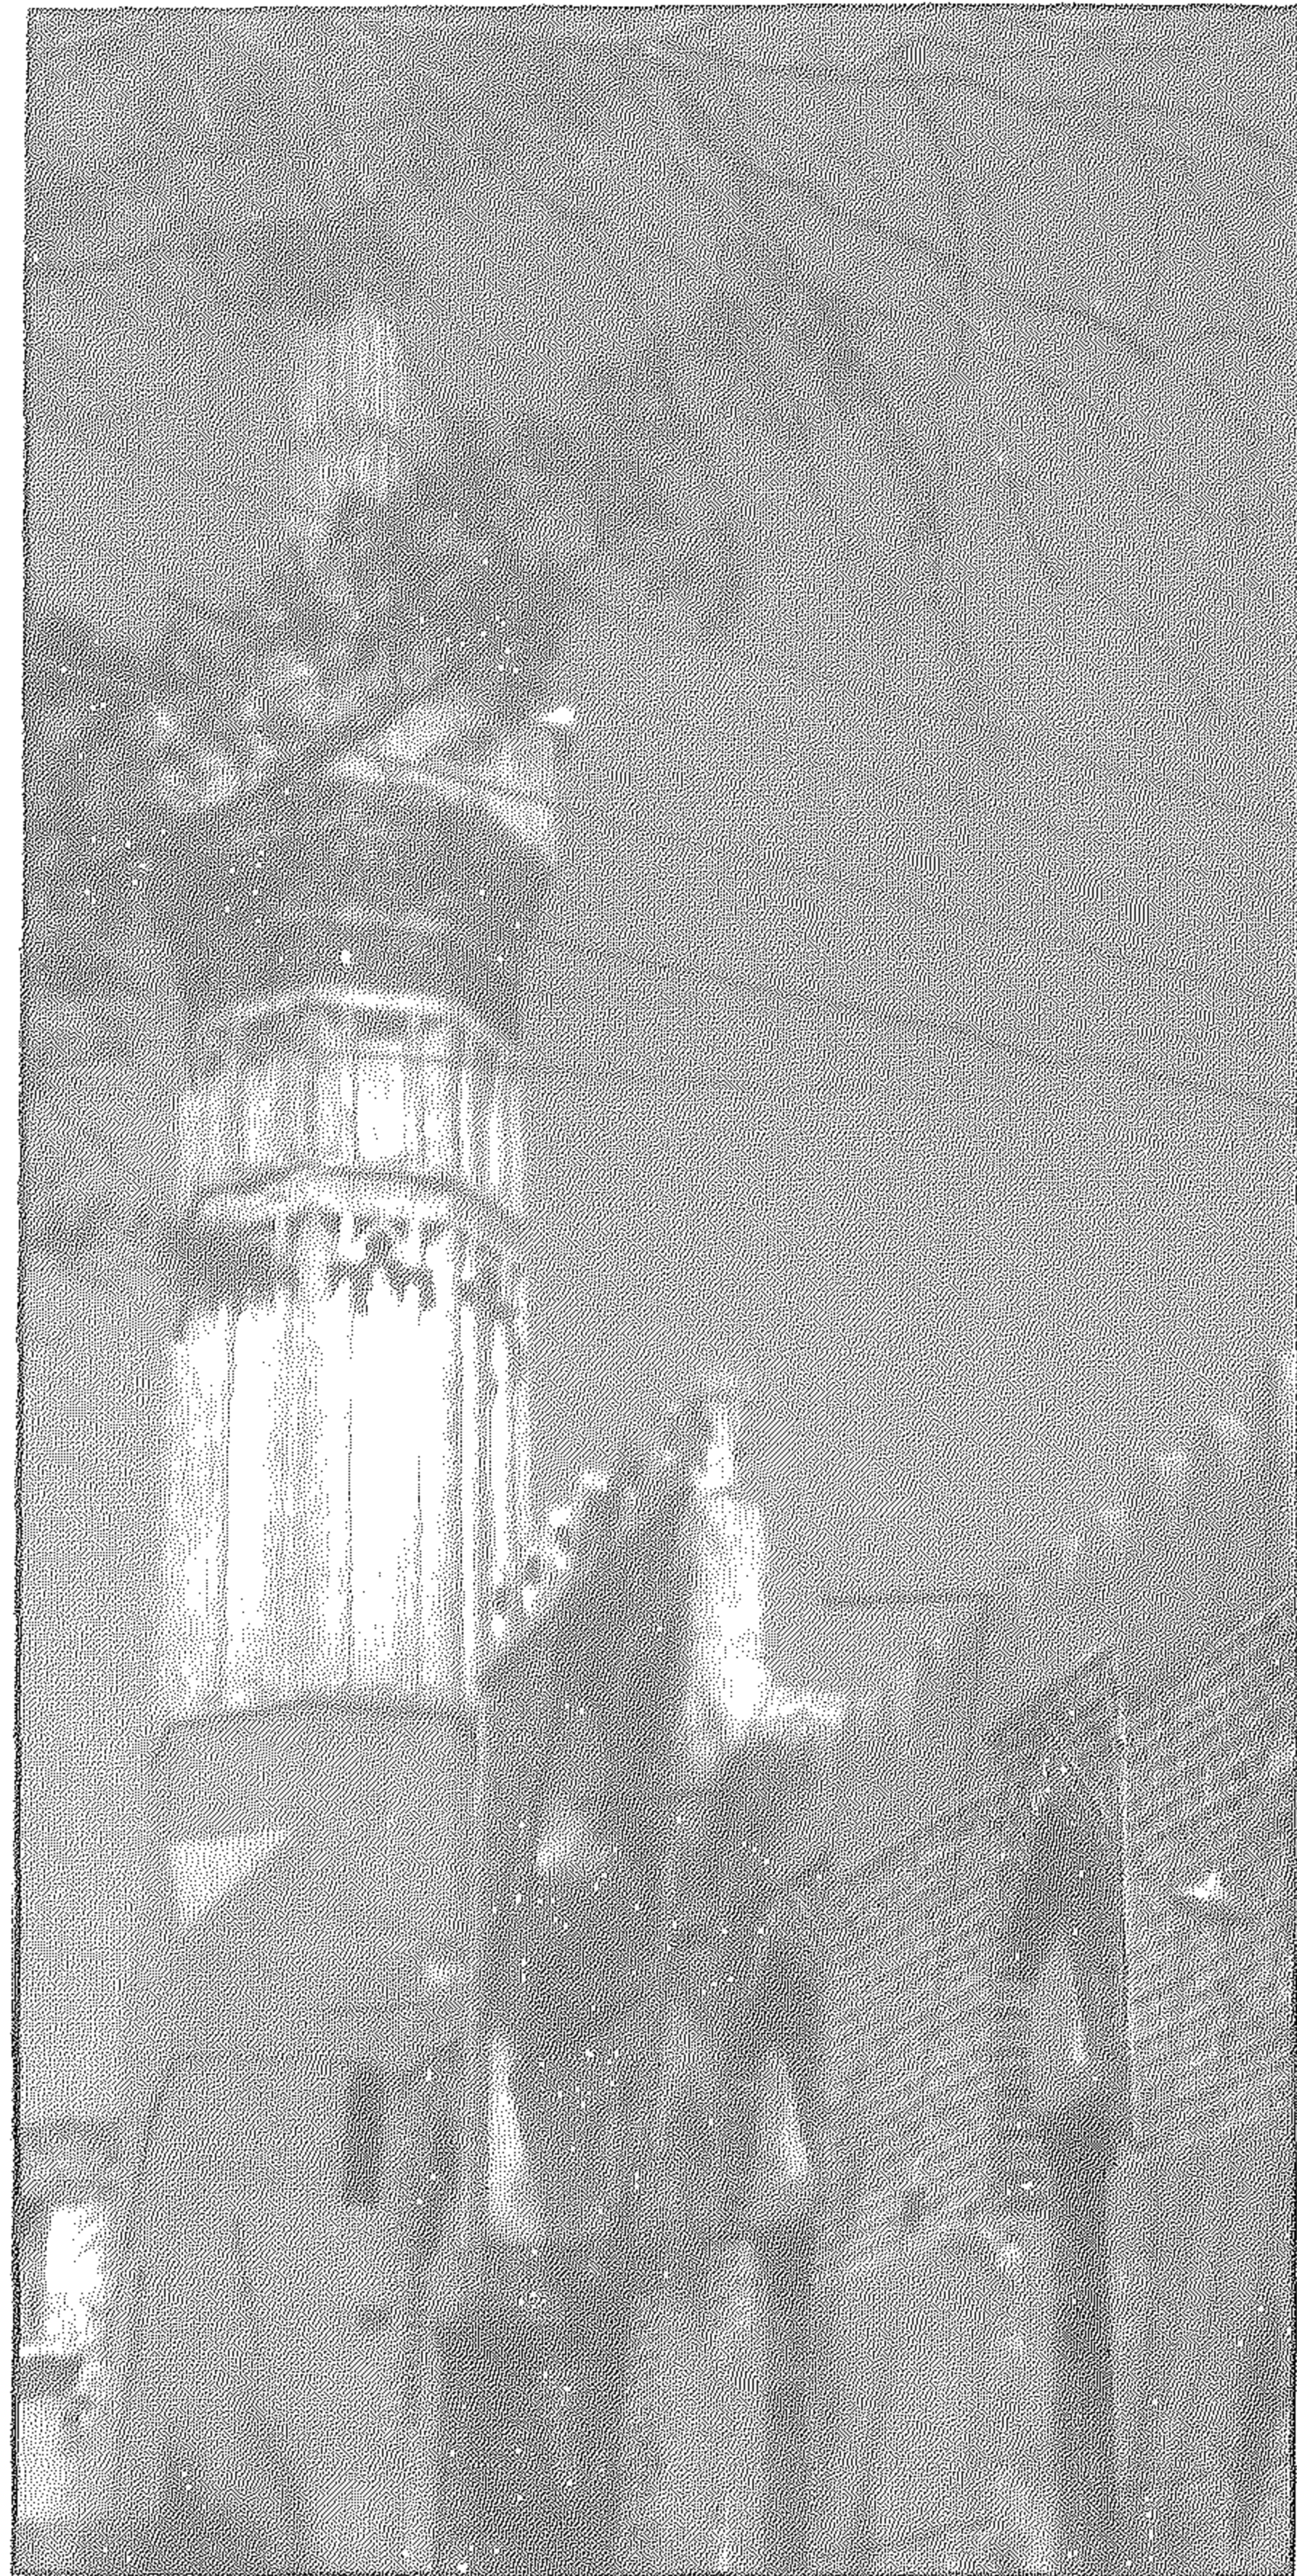
١ - ارتفاع منسوب المياه الجوفية الذى أدى الى تآكل فى أساسات الجدران وهبوط فى أرضيات الجامع .

- ٢ - تآكل زخارف المدخل والكحلة البارزة ، وانعدامها في أجزاء الواجهة واختفاء زخارف الطوب المنجور في أجزاء من المحراب .
- ٣ - وجود تصدعات وشروخ نافذة في أجزاء متفرقة من العقود والكوشات والجدران ولا سيما جدار القبلة .
- ٤ - تهالك شديد في كافة الأخشاب سواء أخشاب الأسقف وخاصة المنبر ودكة المبلغ والأوتار .
- ٥ - وجود ترميمات سابقة بأجزاء متفرقة من الجامع أدى الى تشويه العمارة القديمة للمسجد .
- ٦ - سقوط معظم زخارف المئذنة وتلفيات بالمقرنصات والخوذة .
- ٧ - تهالك حالة دورات المياه والميضاه تستوجب معالجة .

جامع الصعيديك قبل الترميم

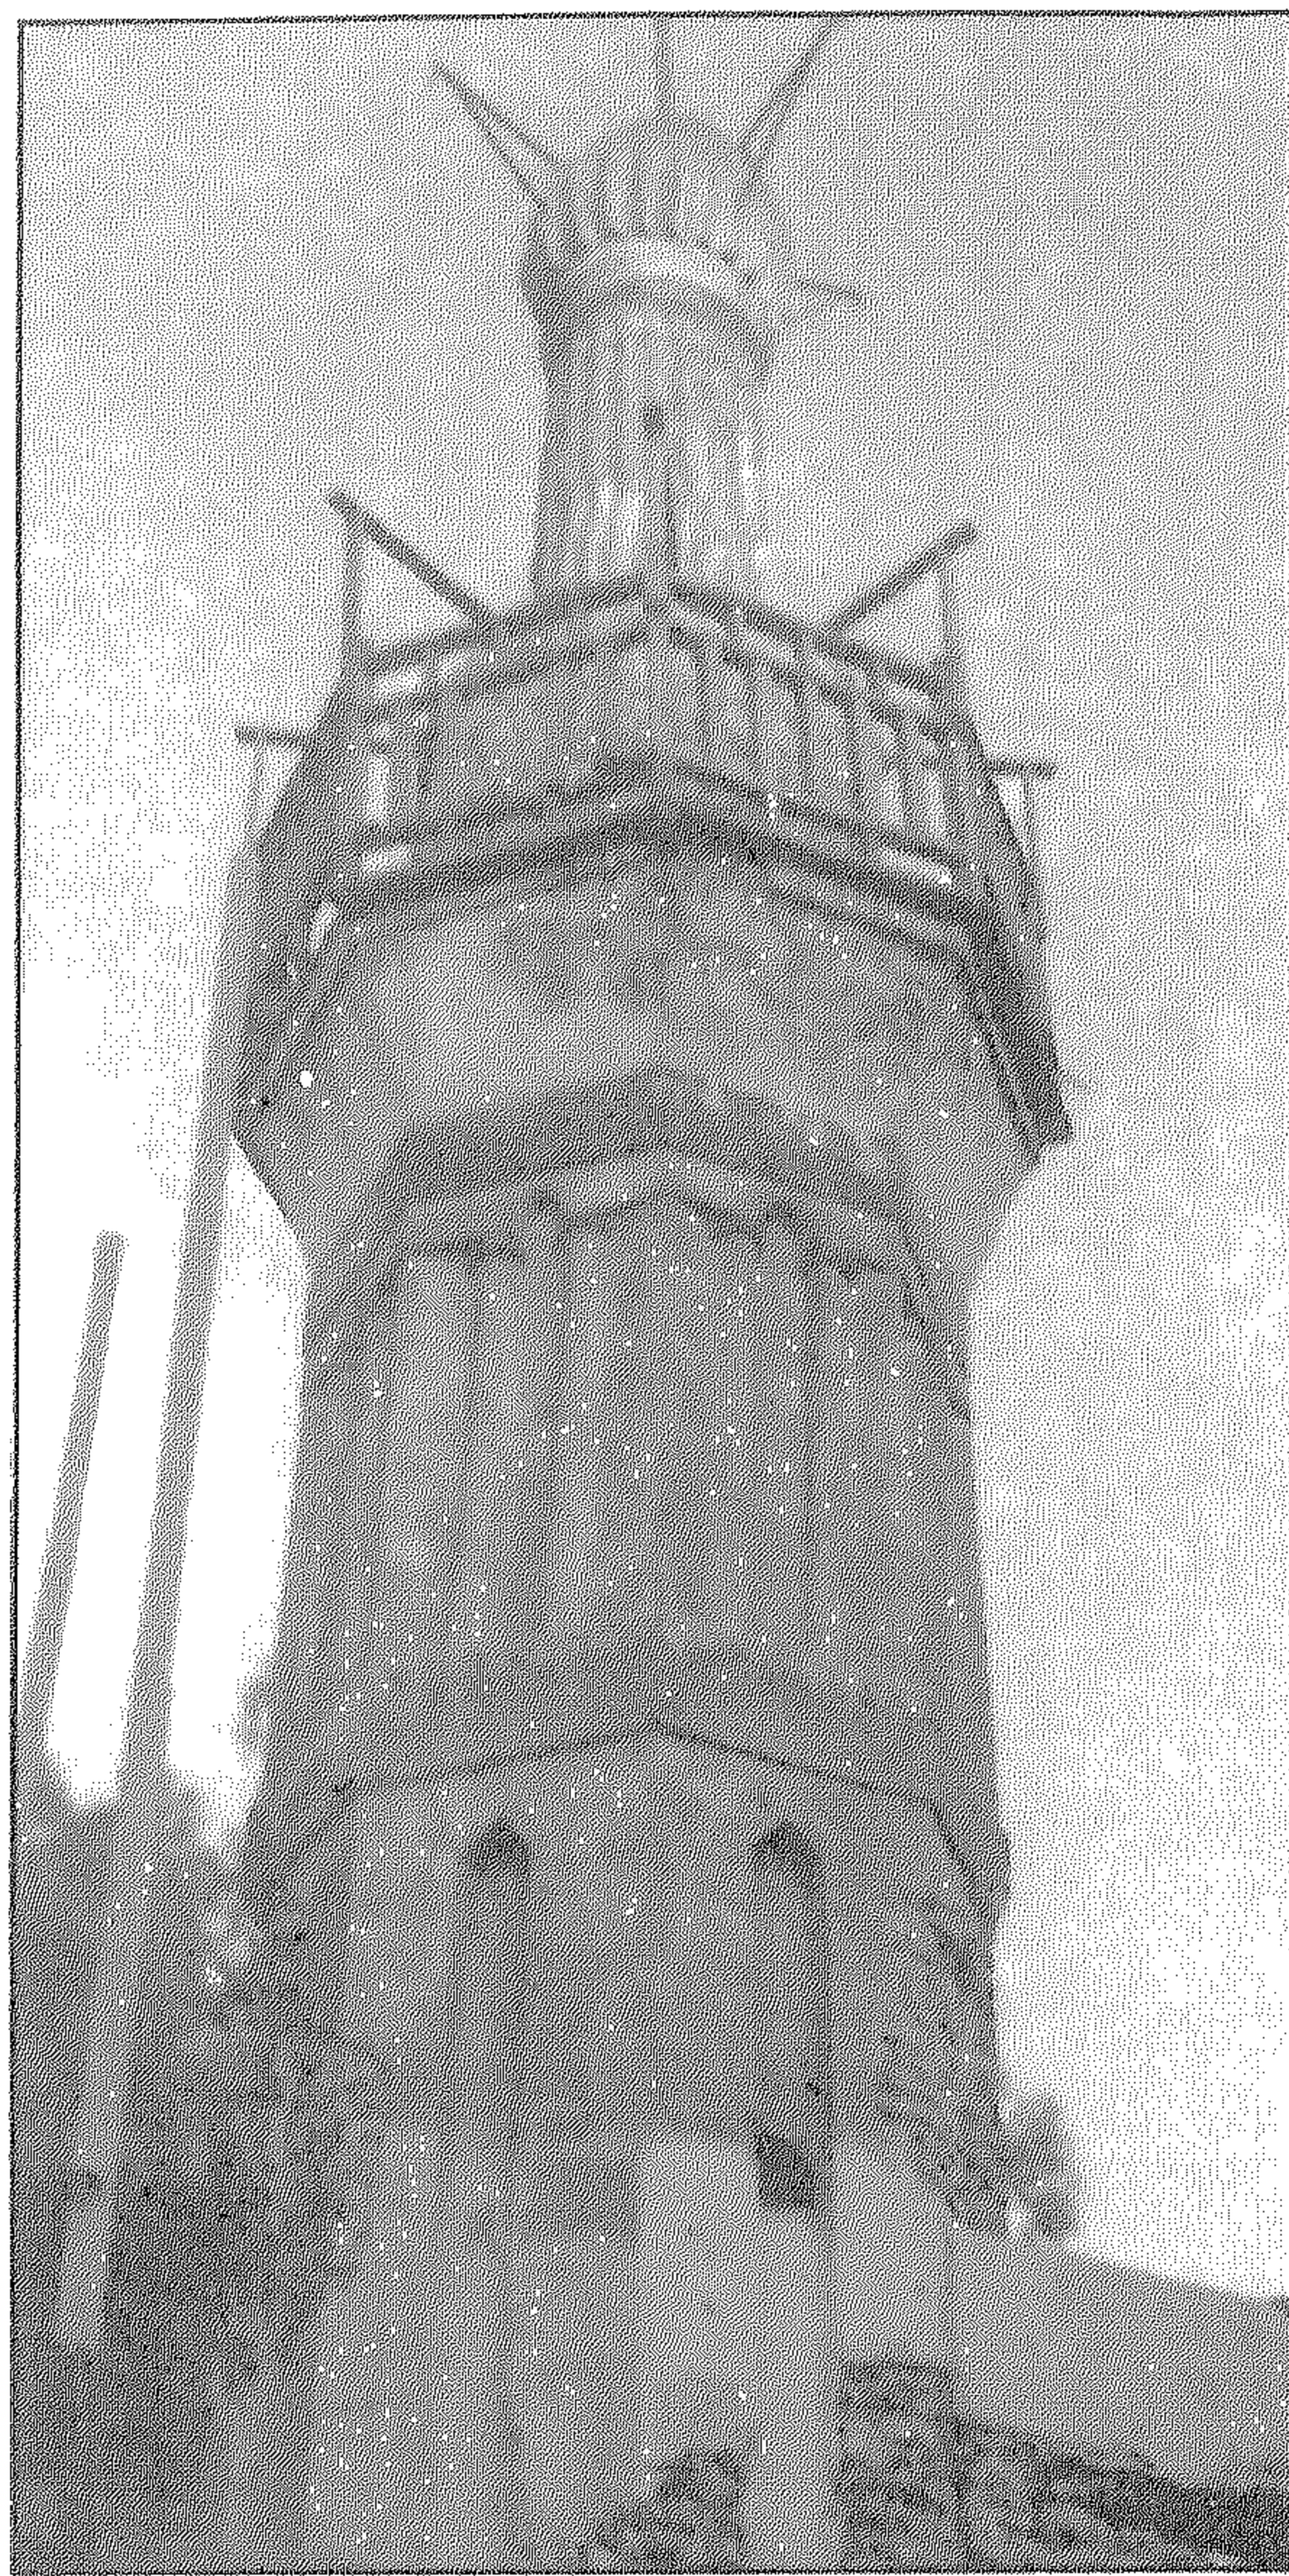
منظنة مسجد الشيخ شعبان قبل الترميم

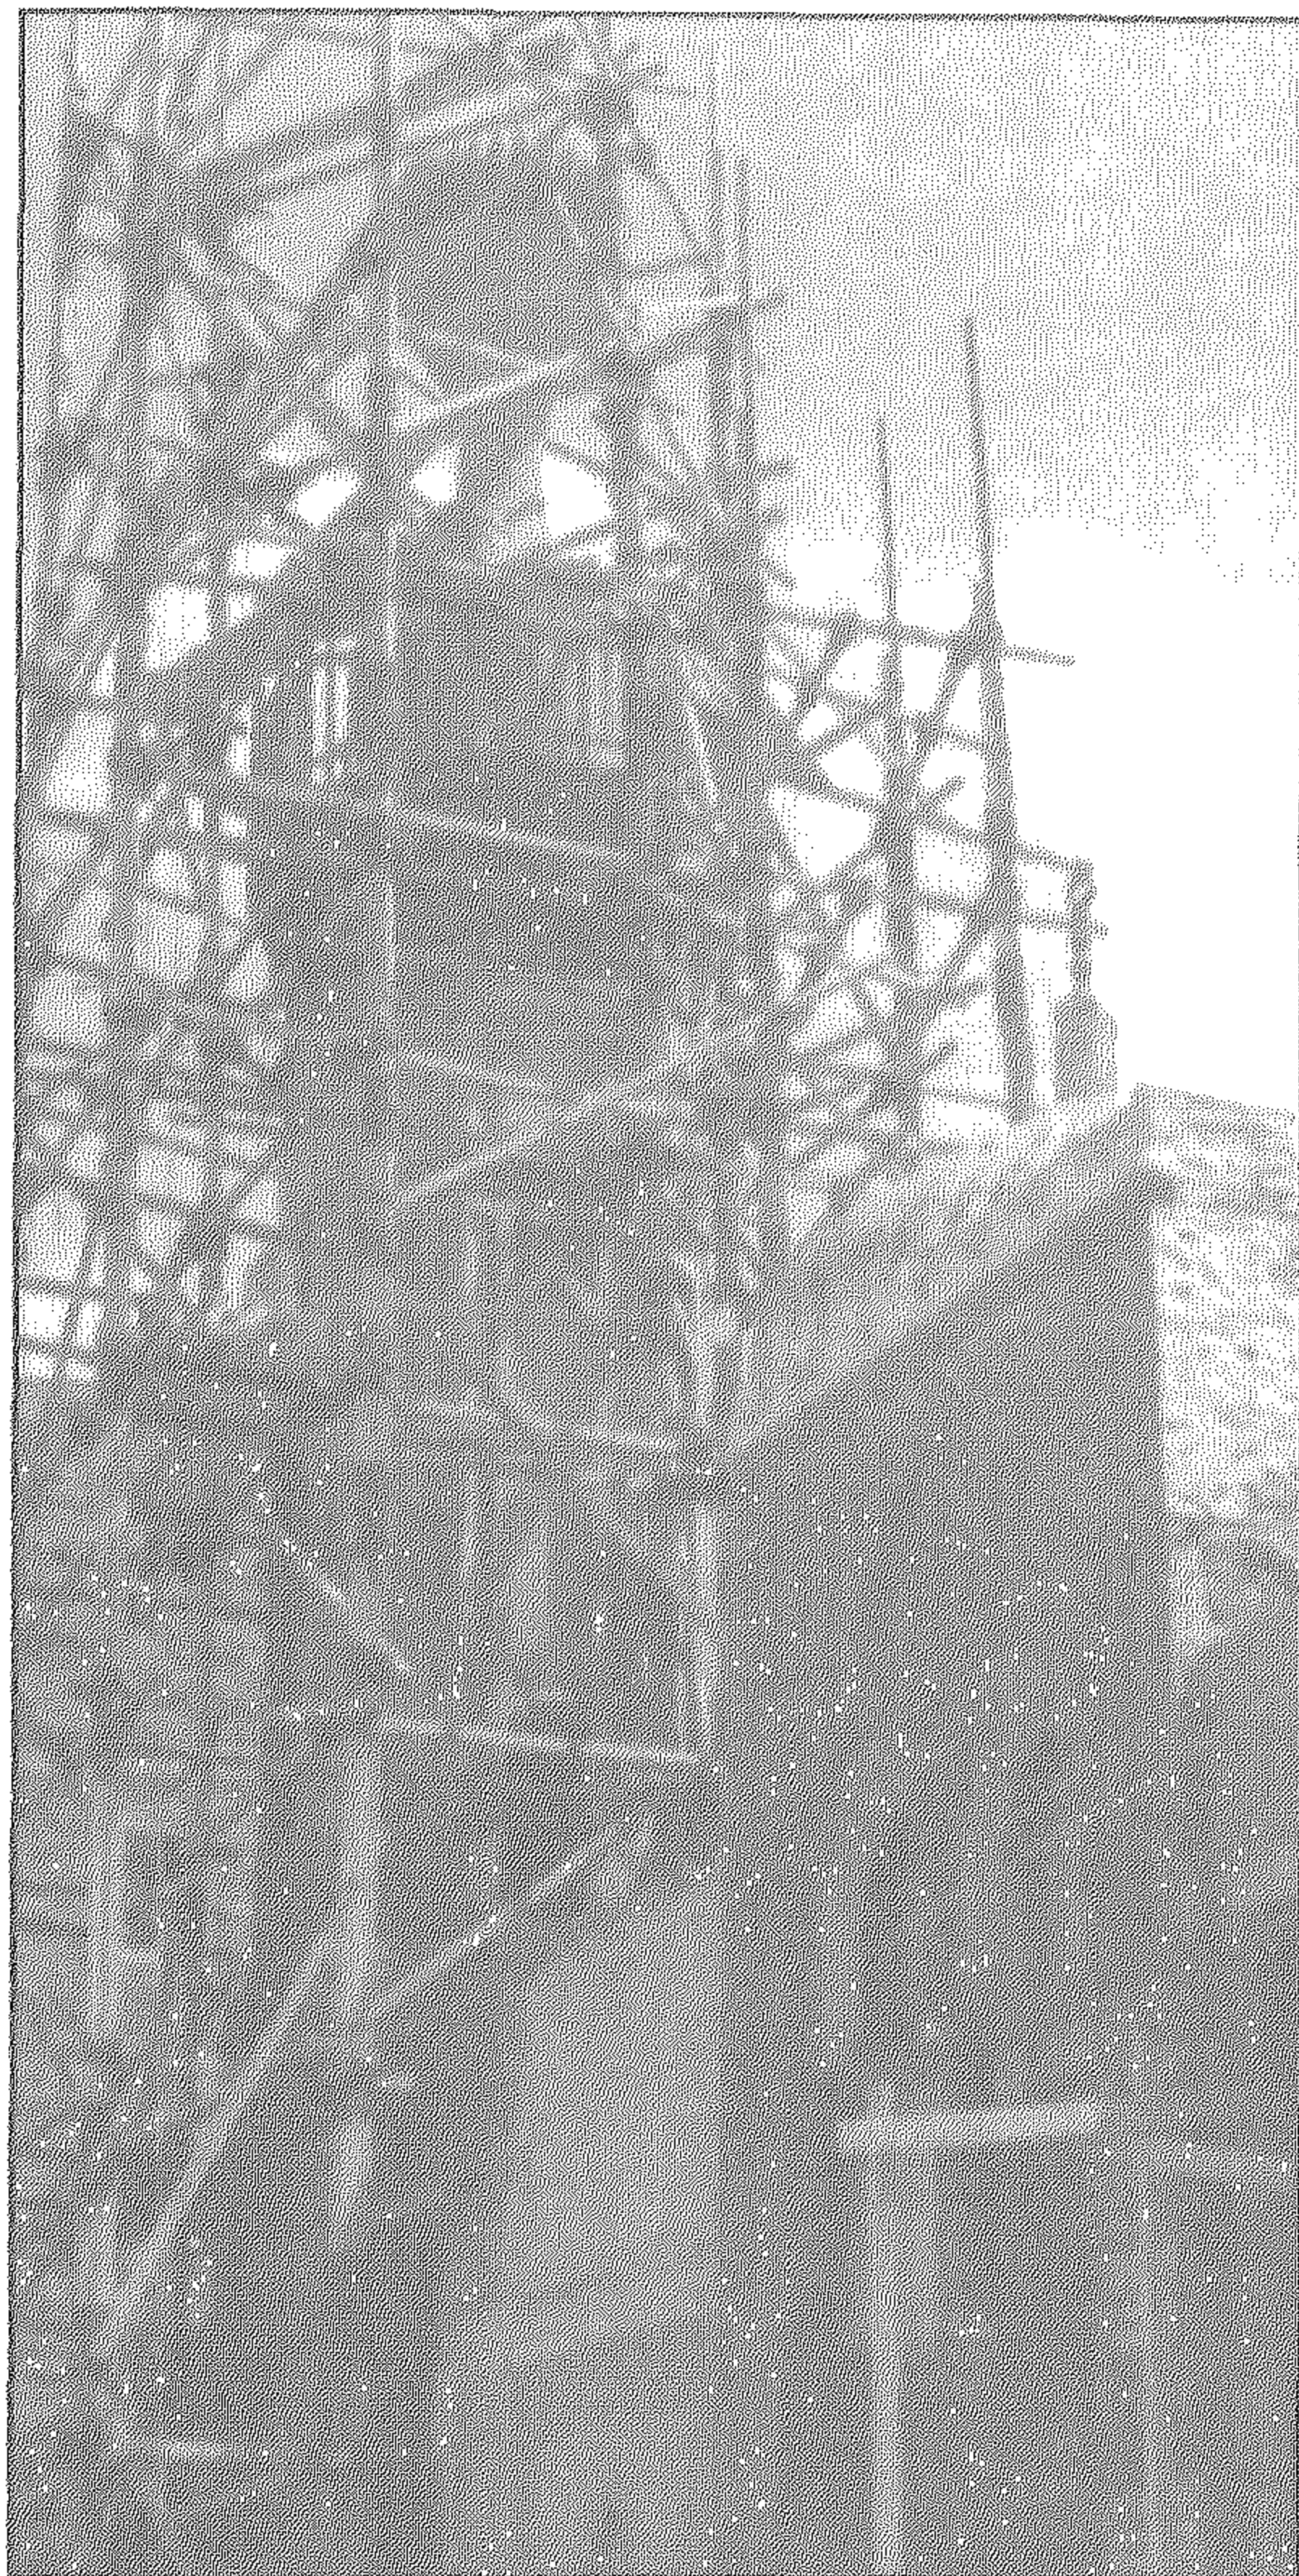
مسجد داعك الدار أثناء الترميم

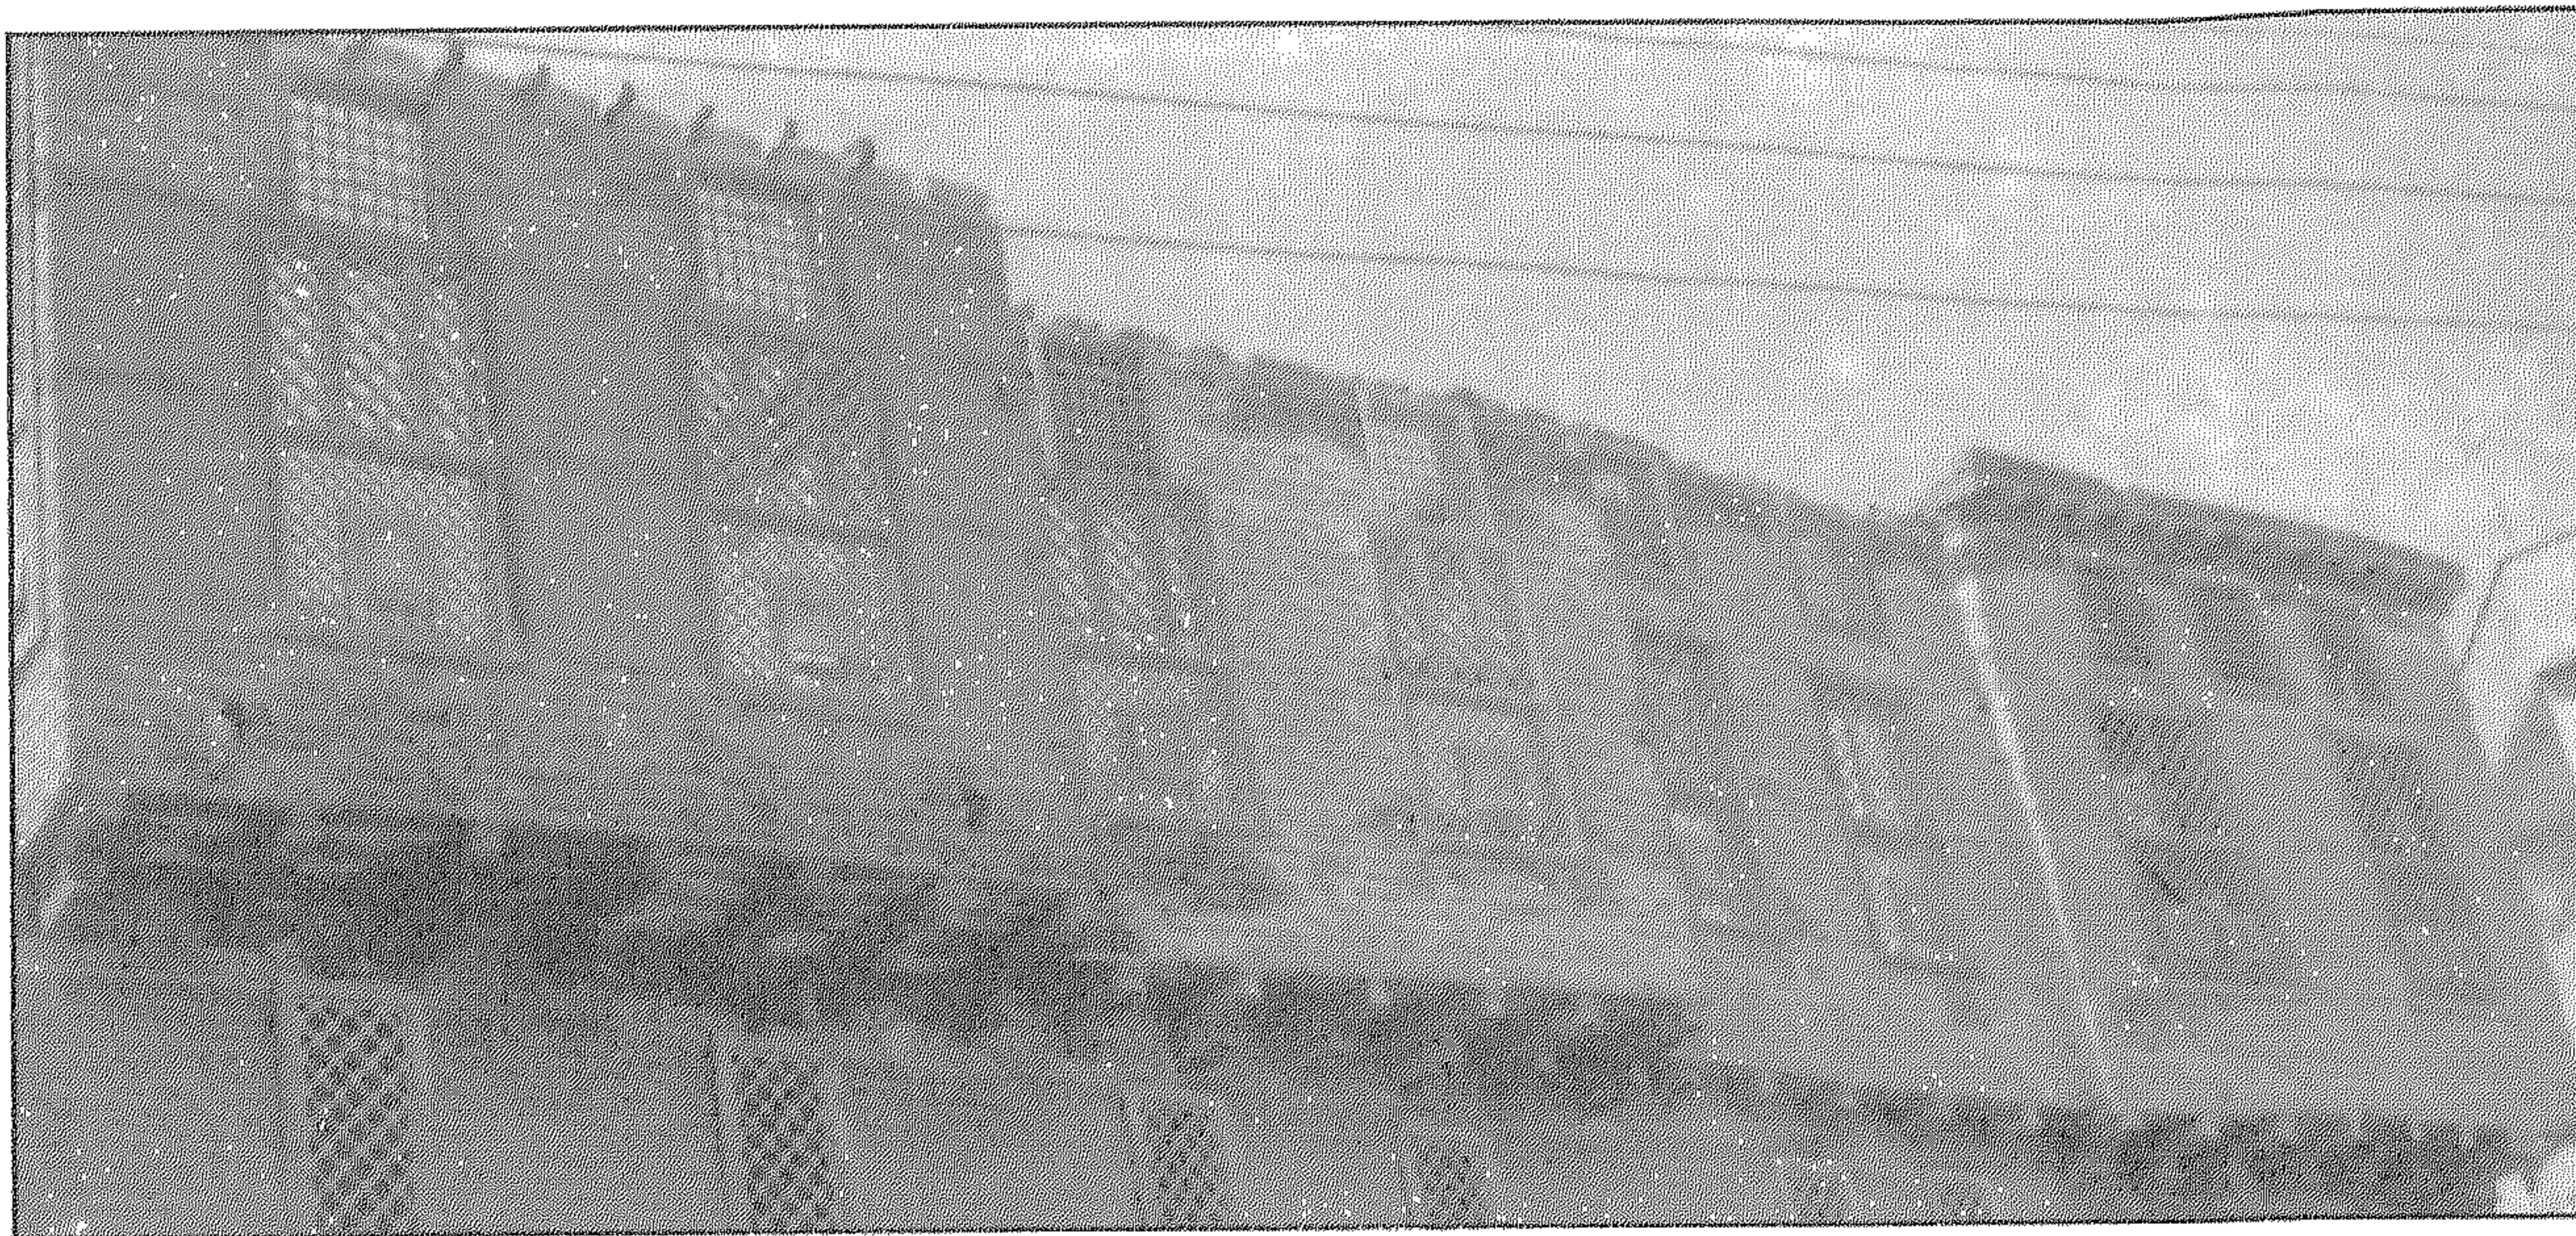
ربع الخطايبة قبل الترميم
